Fremtidens baderom på sykehus

Et innovasjonsprosjekt

Helse Bergen HF, Bano AS, Innovest AS

Bergen, mars 2014

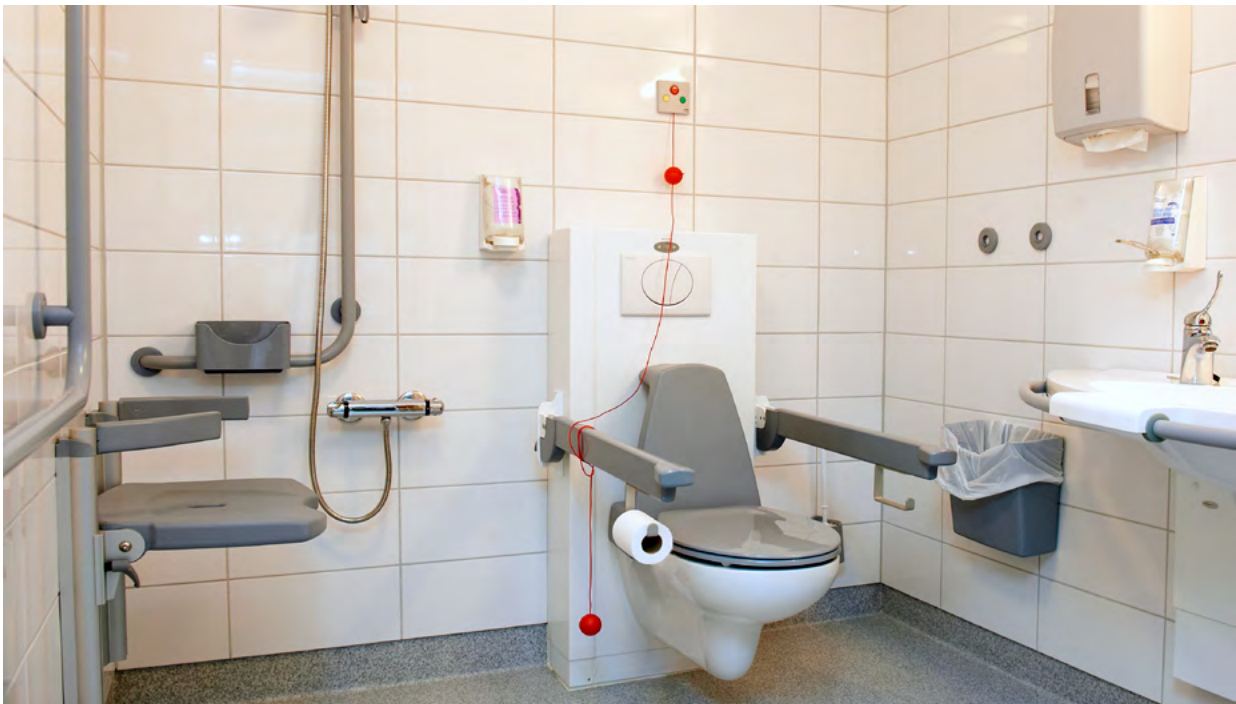
Figur 1: Testbad 4 på Hjerteavdelingen på Haukeland universitetssykehus.

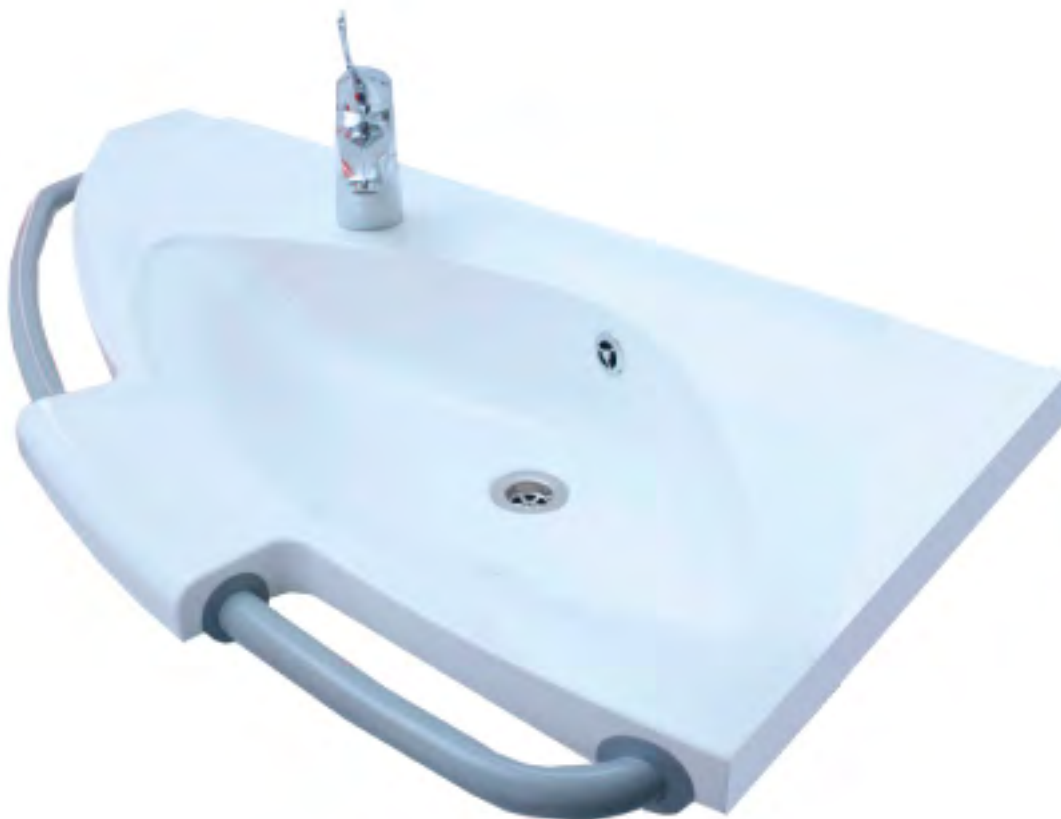
Figur 4: Servanten er asymmetrisk med avrenningskant og støttehåndtak.

- Servanten er elektrisk hev- og senkbar fra 700 til 900 mm.
- Integrerte håndtak på servanten er ergonomisk utformet og tilfredsstillende behovet for gode, trygge grep. Håndtak på servant skal være belastningstestet for minimum 300 kg. Håndtakene skal brukes til støtte når man setter seg, reiser seg, eller blir ustø og faller mot håndtaket.

- Servanten er asymmetrisk og den smaleste enden vender mot toalettet. Det gir tilgang og rom for personalet, hvis det er behov for det.
- Det er avrenningskant foran på servanten. Dermed kan rullestolbrukere komme helt inntil servanten og unngå vannsøl, for eksempel ved tannpuss.

- Servantarmaturen er tilpasset hev-senk funksjonen og har ergonomisk etthåndsgrep/-hendel, slik at den kan betjenes ved hjelp av albuen. Stammen har en minimumslengde på 150 mm for at bruker skal komme godt til under vannstrålen.

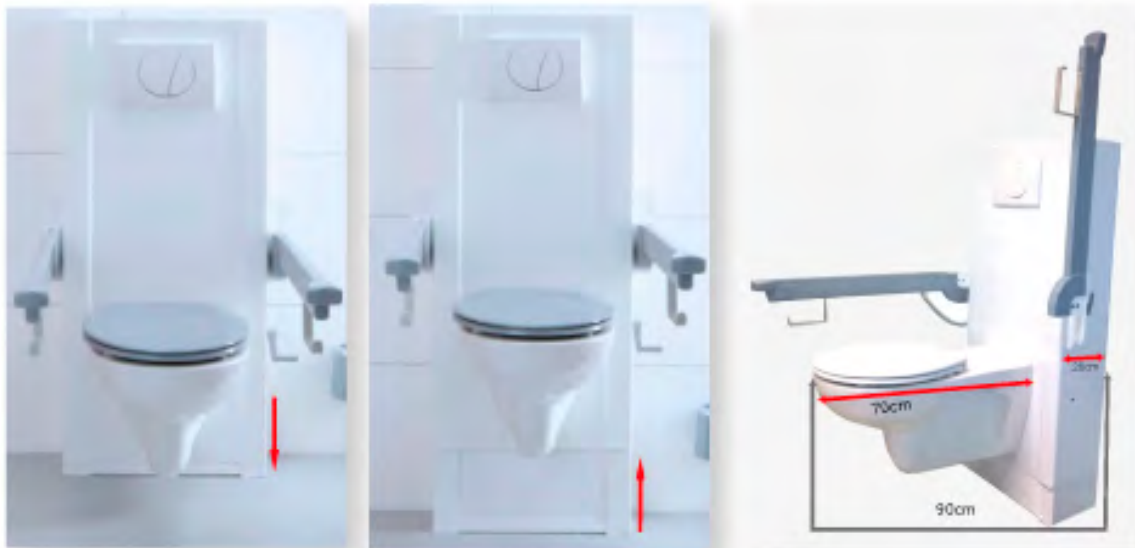
Figur 5: Toalettet kan heves og senkes elektrisk og trinnløst mellom 400 og 600 mm høyde over gulvet.

- Toalettet er elektrisk hev- og senkbart med minimum 200 mm høydejustering med sittehøyde fra 400 til 600 mm. Det er fordi:
 - Regulering av sittehøyde gjør det mulig å sitte støtt uten hjelpemidler eller hjelp av personale, for barn fra ca fem år og for voksne med hoft/ryggproblem eller andre problem med å sitte lavt.

- Hevefunksjonen er en oppreisningshjelp som kan benyttes til å løfte pasienten opp fra toalettet til nærmest stående stilling.
 - Høy innstilling av toalettet fjerner behovet for bruk og rengjøring av toalettforhøyer.

- Hev-senk modulen er komplett med en boks på utsiden av vegg. Det er enkel tilgang til service både for systerne, tank oppe og avløpsrør nede. Ved strøbrudd er det mulig å justere toalettet manuelt. Dette sikrer trygg og stabil drift.

- Hev-senk modulen leveres med to oppfellbare armstøtter som er minimum 900 mm lange og belastningstestet for 250 kg. Armstøttene er ergonomisk utformet. I forkanten er det gode grep. Armstøttene kan justeres 200 mm og følger bevegelsen sammen med toalettet. I tillegg kan de justeres 100 mm manuelt for å tilpasses brukere som har ulike høyder mellom skulder og sete.

- Toalettet skal tåle 500 kg vektbelastning og er minimum 700 mm langt. I tillegg bygger den elektriske hev-senk modulen 200 mm ut fra vegg. Dette gjør at avstanden fra vegg til fremkant toalett er 900 mm. Denne avstanden gir rullestolbrukeren lett adkomst til toalettet. Videre gjør avstanden det lettere for pleiere å assistere brukeren fra siden.

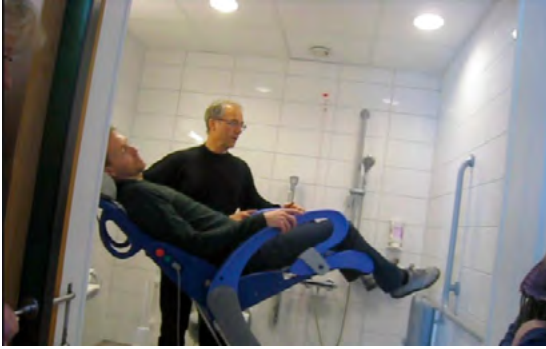
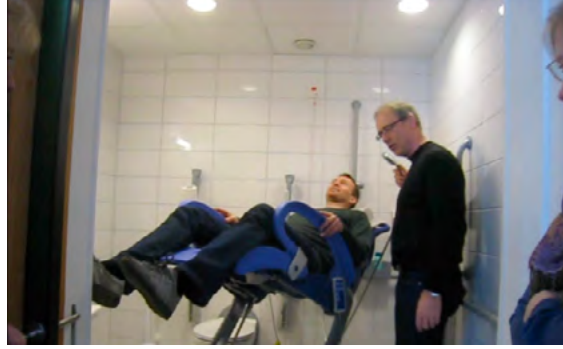
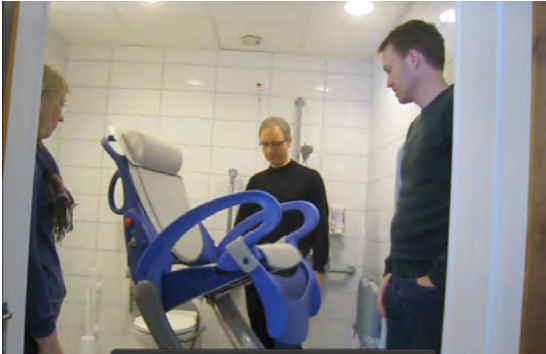
Figur 16: Pasient med behov for å bli vasket i en stor hygienestol – illustrert med sykepleier i rollen som pasient. Han er 1,94 m høy og trenger mer enn 2 m når han ligger i hygienestolen i hvile- og pleieposisjon.

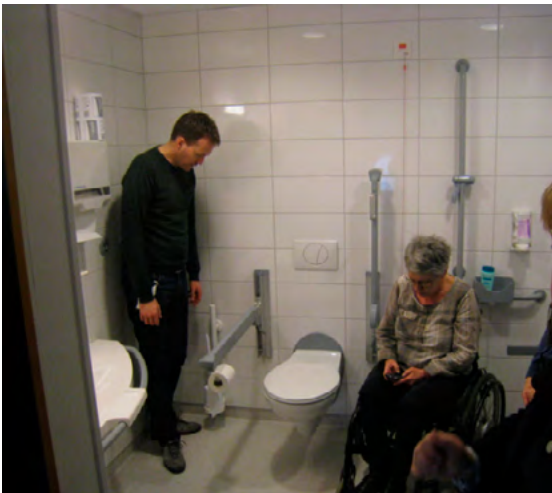
Figur 17: Test av hvor mye plass det er for pleierne, hvis det er behov for å stå mellom servanten og toalettet.
